资阳市游泳综合训练馆建设项目

水土保持监测总结报告

二〇二〇年四月

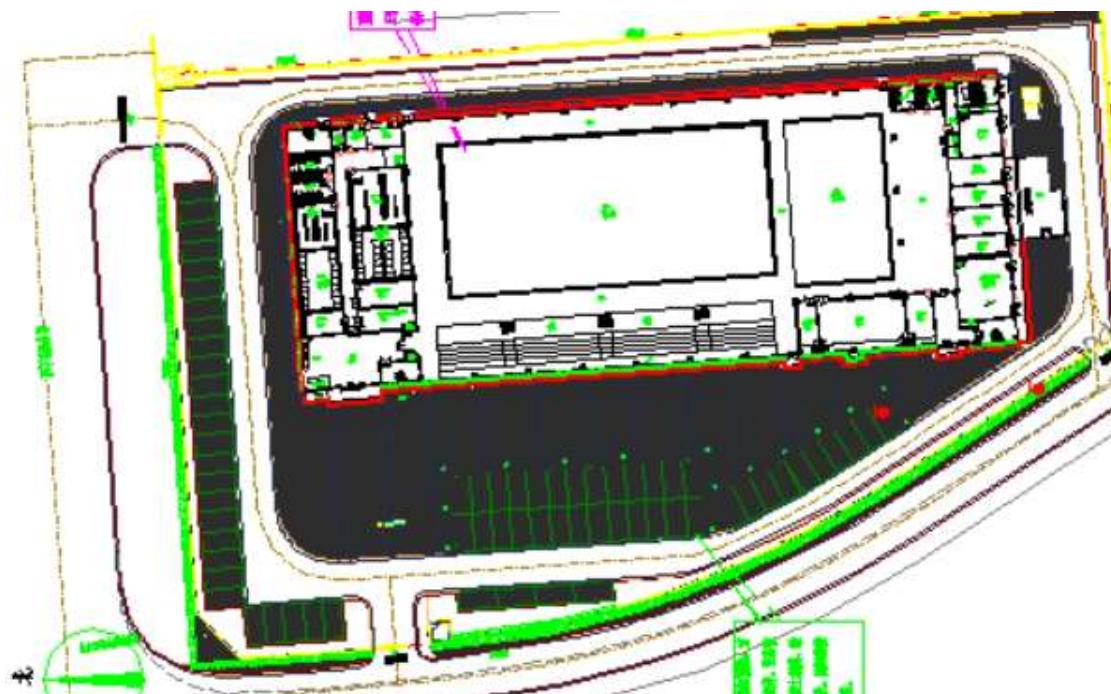
图 2 监测调查点位分布

结合实施方案并根据现场实际情况进行调整，监测组确定本项目监测点 2 个，以资料分析和调查监测为主进行监测。具体布置见下表 1-6。

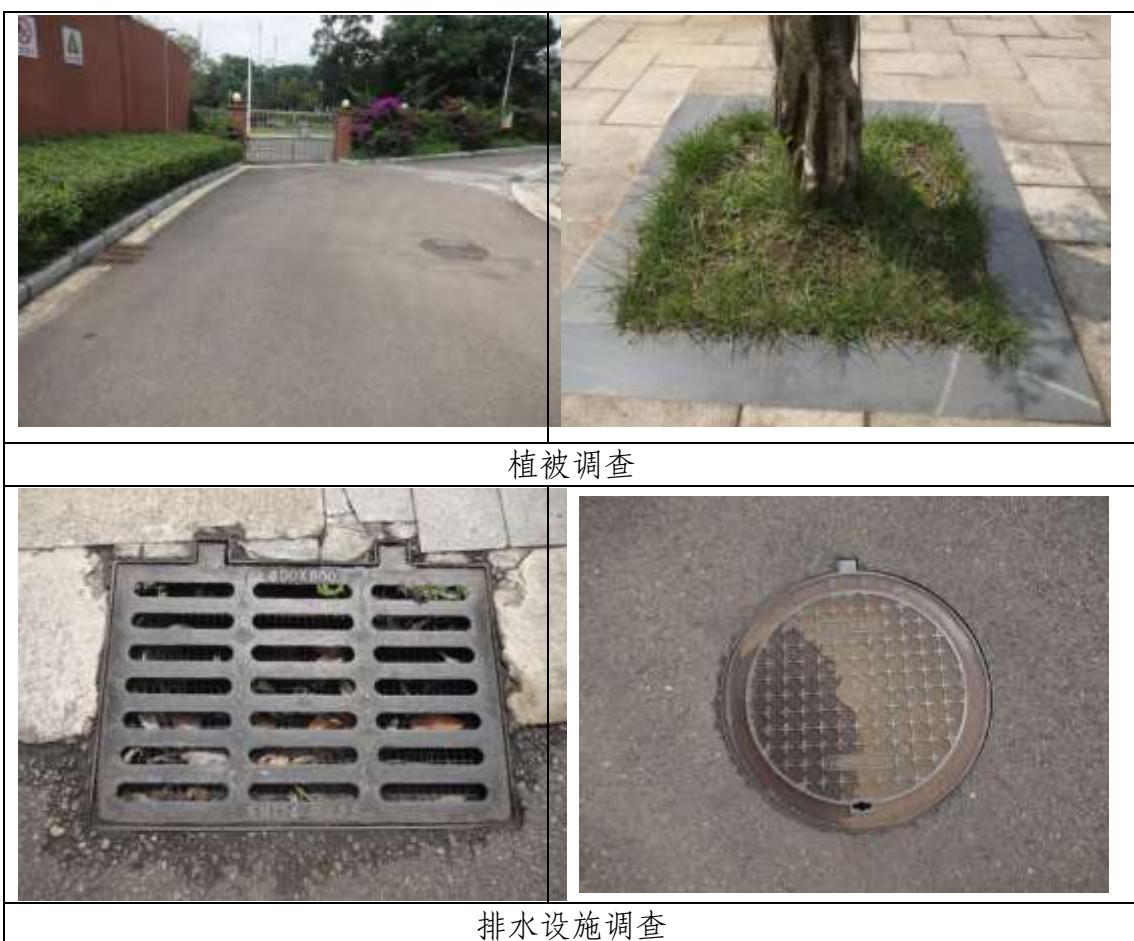
图 3 项目调查情况

我单位接收委托后，立即组织相关技术人员对现场进行查看，通过现场查看。在查看调查过程中，主要针对植被、排水等措施进行咨询和调查。

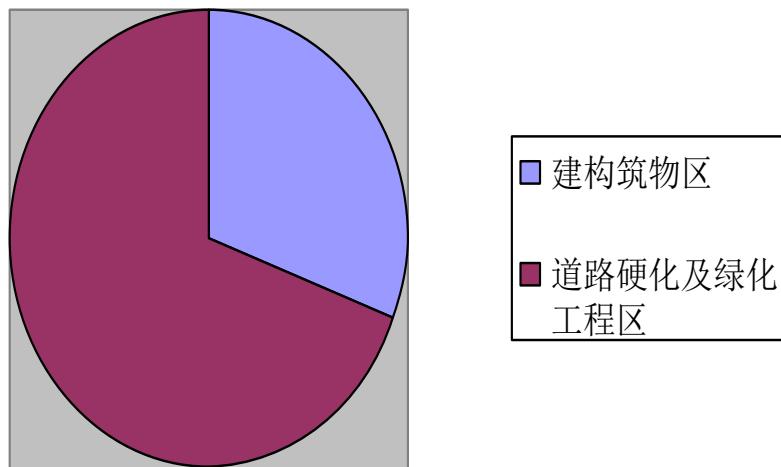
图 4 水土流失量分析图

由上表 5-6 可知：各区产生水土流失量因道路硬化及绿化工程区面积较大，水土流失量最大。整个项目区从 2014 年 11 月至 2016 年 12 月共产生水土流失量约 43.76t，而原生地面侵蚀量为 19.41t，工程竣工后，水土流失得到了治理，地面侵蚀模数减小，故与原生侵蚀量相比，新增水土流失量为 24.35t。
