灵关经双石至宝盛(玉溪)公路灾后恢复重建工程（芦山境）

# 竣工环境保护验收调查报告

（报批本）

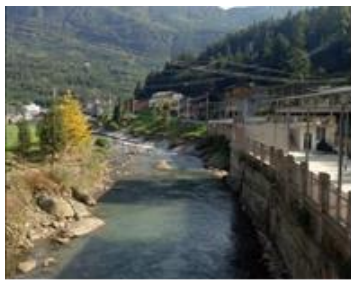
| 河流名称 | 环评阶段 | | 验收调查阶段 | | 与路线关系 | 实景图 |
|---|---|---|---|---|---|---|
| 西川河 | 灌溉、行洪功能 | III 类 | 灌溉、行洪功能 | III 类 | 桥梁跨越，桥长 136 米，桥梁跨越 | |

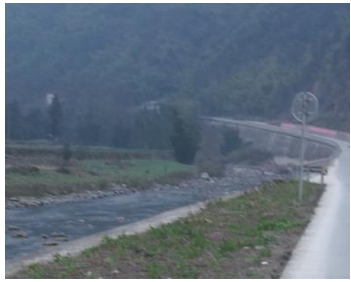
| 河流名称 | 环评阶段 | | 验收调查阶段 | | 与路线关系 | 实景图 |
|---|---|---|---|---|---|---|
| 太平河 | 灌溉、行洪功能 | III 类 | 灌溉、行洪功能 | III 类 | 桥梁跨越，桥长 87 米，桥梁跨越 | |

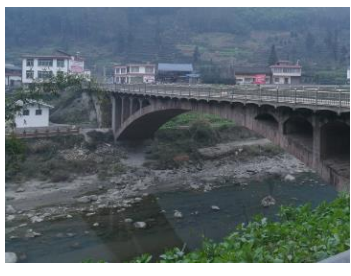
| 河流名称 | 环评阶段 | | 验收调查阶段 | | 与路线关系 | 实景图 |
|---|---|---|---|---|---|---|
| 玉溪河 | 灌溉、行洪功能 | III 类 | 灌溉、行洪功能 | III 类 | 旧桥跨越，桥长 74m，桥梁跨越 | |

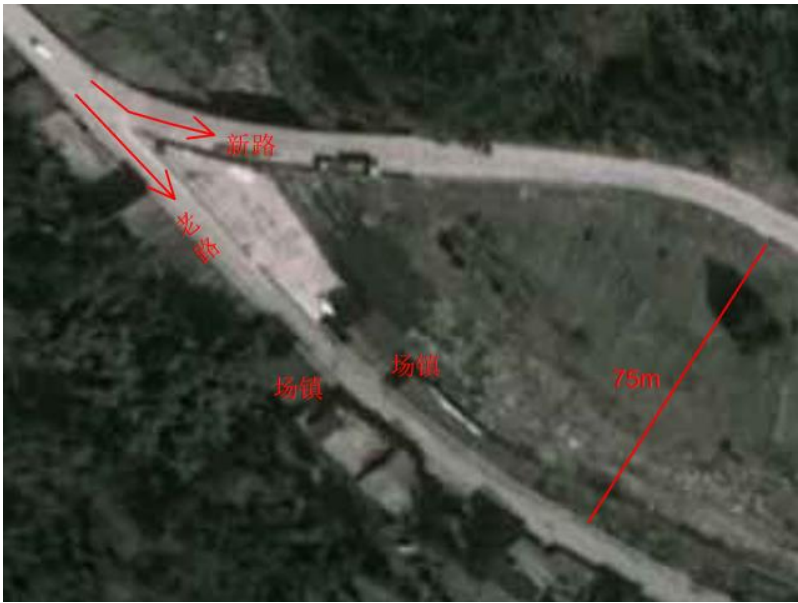
图 2-5 线路偏移情况

通过对比灵关经双石至宝盛(玉溪)公路灾后恢复重建工程(芦山境)建设项目可研报告、两阶段施工图以及业主口头叙述可知,道路实际建设过程中将老路(通过双石镇场镇)改为绕道通过(绕双石镇场镇),导致 K14+892.00~ K14+892.00 段向东南方向偏移约 75m。原因为双石镇场镇内居民较多,居民房屋紧靠老路,不仅施工难度大,并且项目不管在施工期还是营运期对道路两侧居民影响较大。道路改为绕道修建,减小了道路施工对道路双石镇居民的生产、生活情况的影响,减小了营运期沿途车辆排放的废气、车辆行驶产生的噪声与扬尘等对两侧居民的影响以及道路两侧居民受交通事故等环境风险影响的概率。

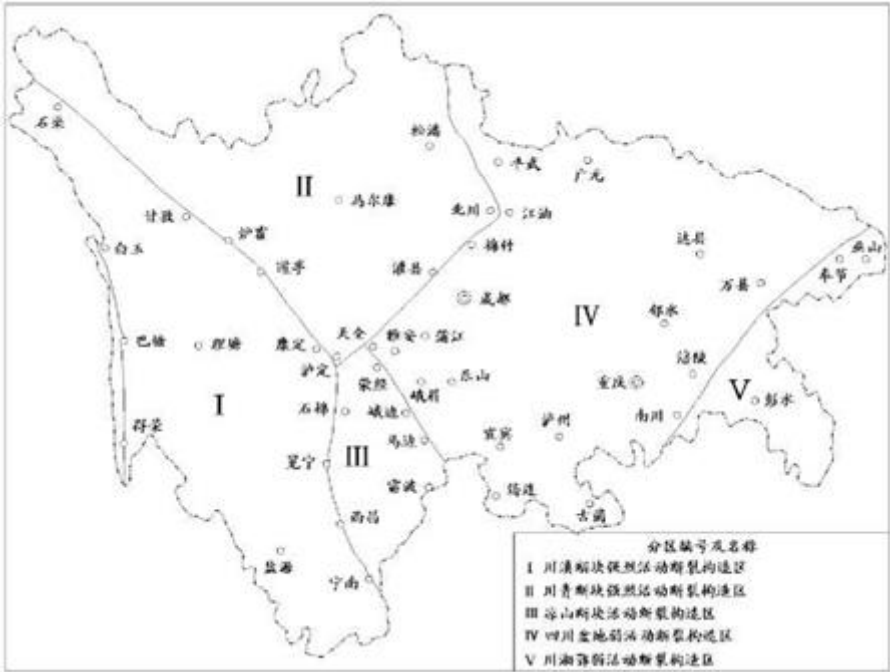
图 5-1 四川活动断裂构造分区示意图

四川活动断裂的分区性主要受控于区域地质构造特征和区域地壳运动，其活动断裂的分布表现有明显的分区特征，即不同地区活动断裂的活动强度、活动方式、活动时间、活动速率等都不尽相同；其近代地壳运动大致以龙门山断裂带和荣经—马边—盐津断裂带（即四川盆地西缘）为界，可分为东西两部分，断裂活动强度总体表现为西强东弱，与之相应的地震活动也表现为西强东弱的特点。项目区地处龙门山山前地带，属四川盆地弱活动断裂构造区(见图 5-1 四川活动断裂构造分区示意图)。

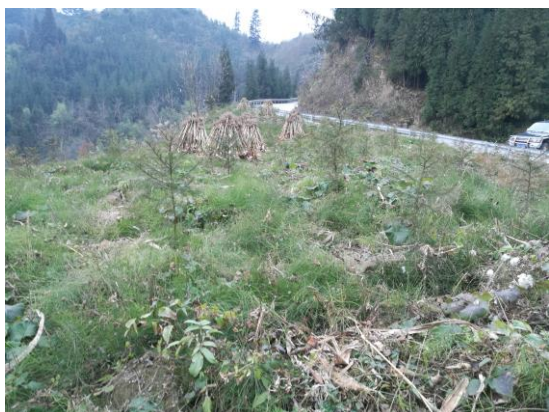
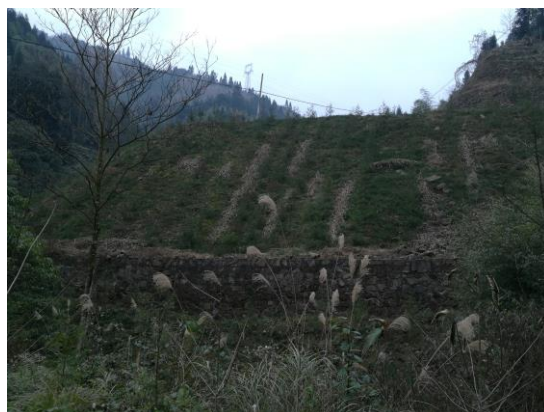
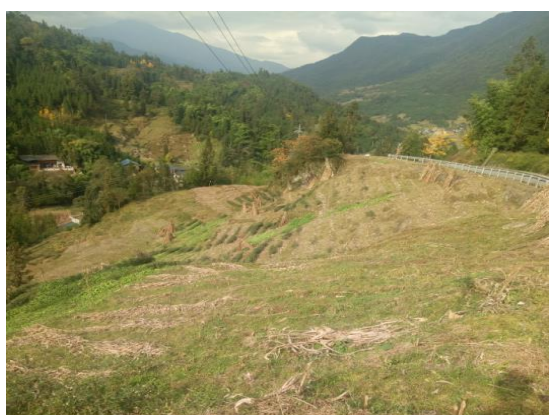
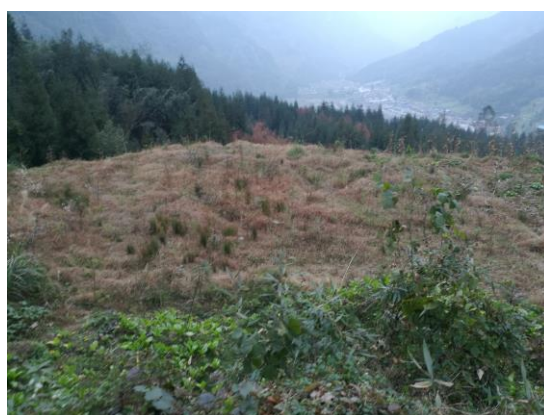
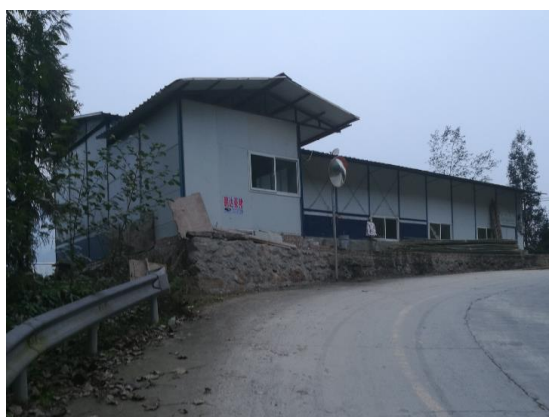
图 5-5 弃渣场植被恢复或复垦现状情况

本项目沿线共设置 6 处弃渣场，未设置取土场，总占地面积为 4.70hm<sup>2</sup>，占地类型主要为耕地和林草地。经土石方平衡分析，全线土石方开挖总量 33.14 万 m<sup>3</sup>（自然方，下同，含表土剥离 7.19 万 m<sup>3</sup>），土石方回填总量 4.64 万 m<sup>3</sup>，绿化用表土 7.19 万 m<sup>3</sup>，弃方总量为 21.31 万 m<sup>3</sup>。弃渣场建有挡土墙、截排水沟等设施，目前所有弃渣场已全部进行了植被恢复或复垦，弃渣场整治恢复情况见表 5-6。

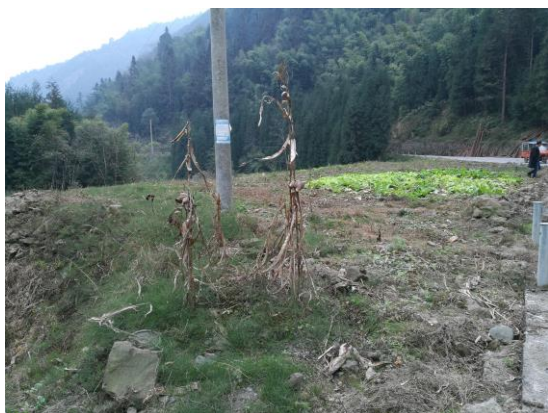
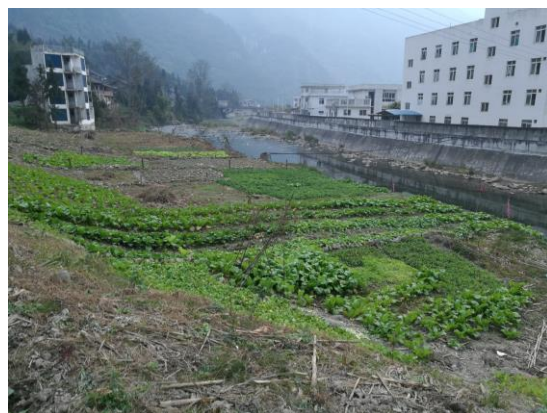
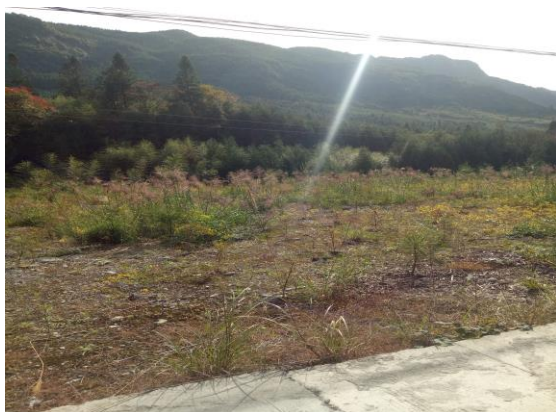
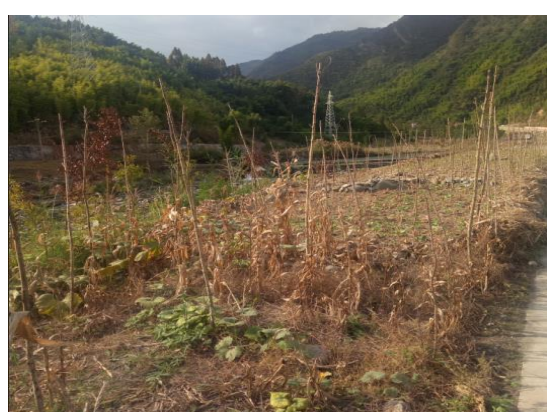
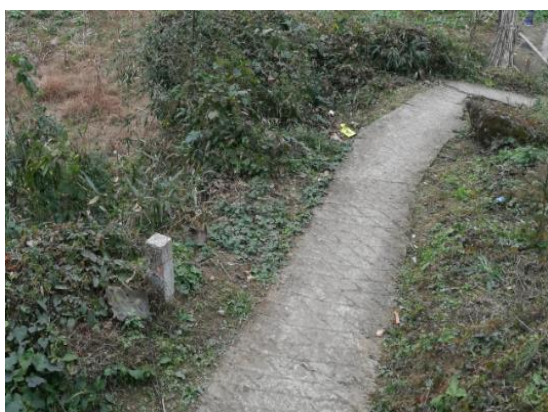
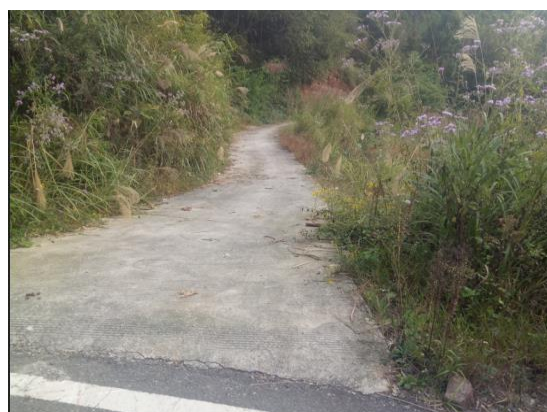
图 5-6 临时占地现状图

临时施工道路大部分进行了植被恢复，其他作为乡村道路，改善了沿线居民的交通条件。施工场地及部分施工便道现状见图 5-6。

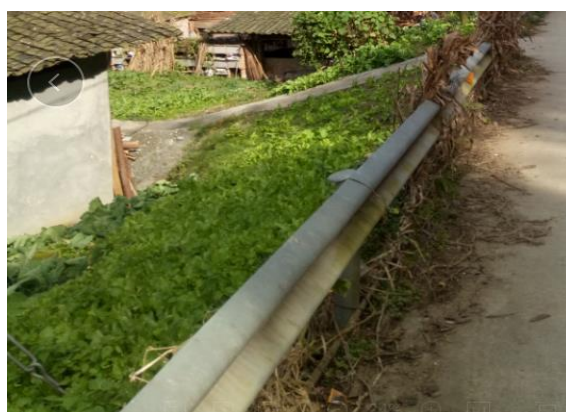
植被防护边坡

经现场调查，本项目路基边坡防护系统完善，植被覆盖率高，坡面无明显水土流失现象；路基、路面排水系统完善，工程排水设施达到设计预期效果，有效地防止了水土流失。边坡防护及排水工程中水土保持措施落实情况见图 5-7。

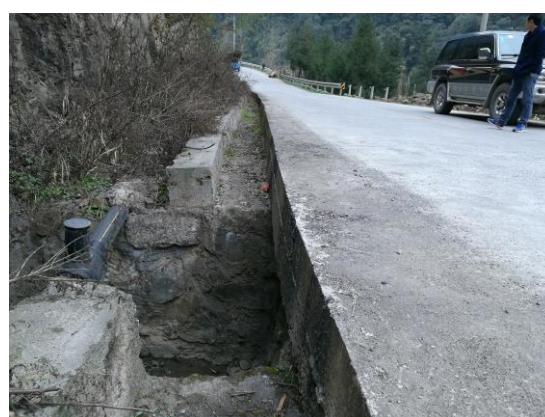
涵洞+排水沟

为了确保路基稳定，防止路基被水冲刷损毁，全线对路基、路面排水进行了综合设计。路基排水系统采用了高强土工合成材料边沟、盖板边沟、截水沟、排水沟、急流槽等排水措施，并结合自然沟渠水系形成合理网络；路面排水系统主要为路表面排水并通过路基两侧边沟、排水沟排出路基以外。

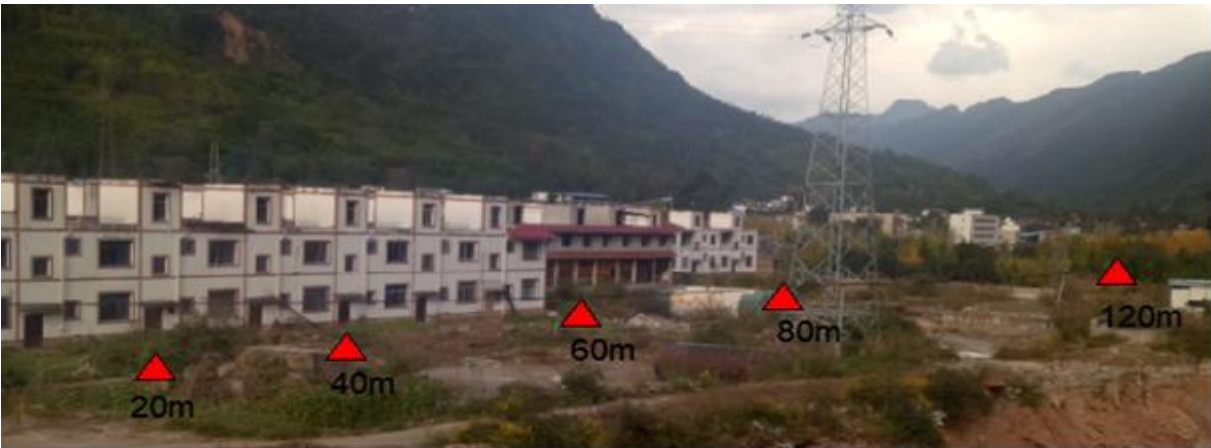
图 6-3 交通噪声衰减断面监测布点示意图

交通噪声衰减断面监测频次：连续测量 2d，每天昼间监测 2 次、夜间监测 2 次，每次测量 20min。

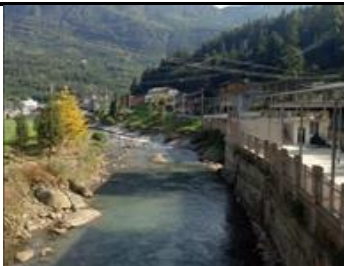
| 河流名称 | 主要功能 | 执行标准 | 与路线关系 | 实景图 |
|---|---|---|---|---|
| 西川河 | 灌溉、行洪功能 | III 类 | 桥梁跨越，桥长 136 米，桥梁跨越 | |

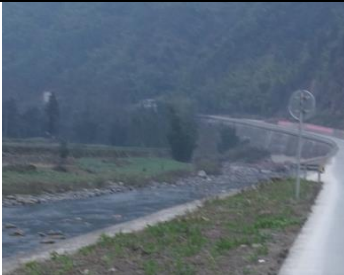
| 河流名称 | 主要功能 | 执行标准 | 与路线关系 | 实景图 |
|---|---|---|---|---|
| 太平河 | 灌溉、行洪功能 | III 类 | 桥梁跨越，桥长 87 米，桥梁跨越 | |

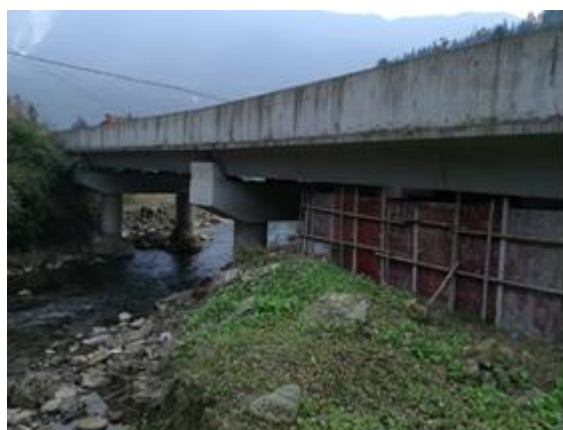
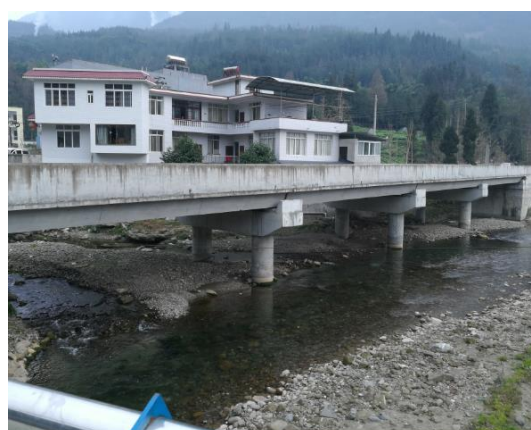
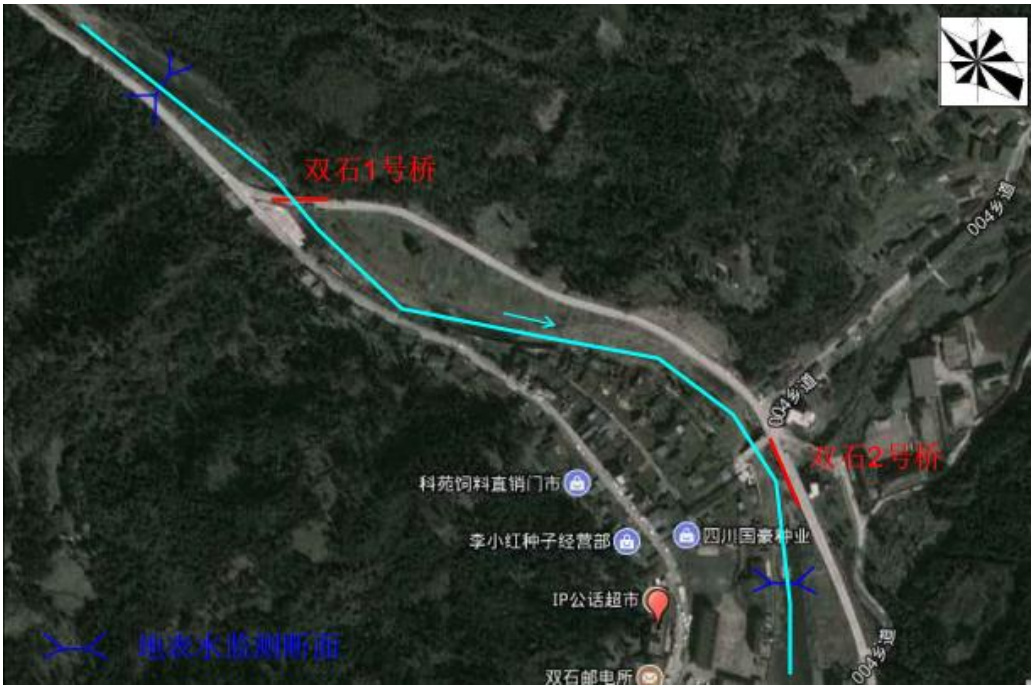
图 7-1 地表水监测断面布置图

本次验收就道路运营期对水环境的影响进行了布点监测，在双石 1 号桥上游 100m 与双石 2 号桥下游 100m 各布置一个监测点位，地表水监测采样断面见图 7-1。

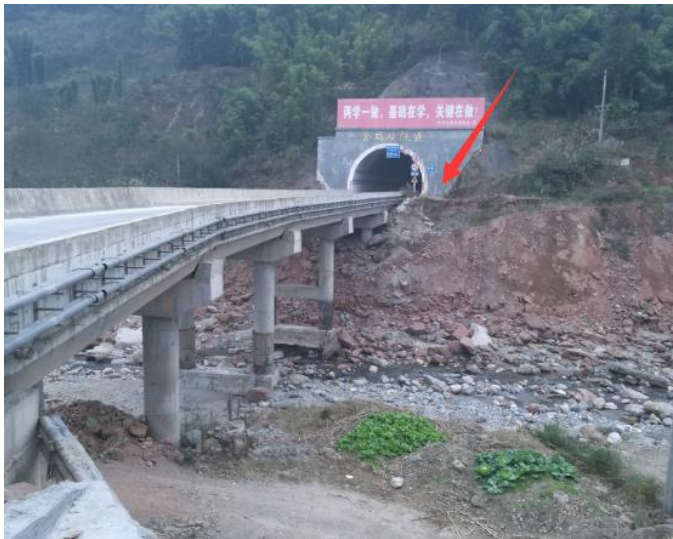
图 8-1 环境空气监测布点位置

本项目设有隧道 1 座，隧道总长 1515m，隧道公路等级为二级公路，设计行车速度为 40km/h。本次监测点位设置 1 个，布设在金鸡峡隧道（宝盛隧道）K37+085~K38+600 的线路左侧。环境空气监测布点位置见图 8-1。
