四川梓潼宫药业扩能搬迁入园 GMP 改造建设项目

水土保持监测总结报告

建设单位：四川梓潼宫药业股份有限公司

监测单位：四川众望安全环保技术咨询有限公司

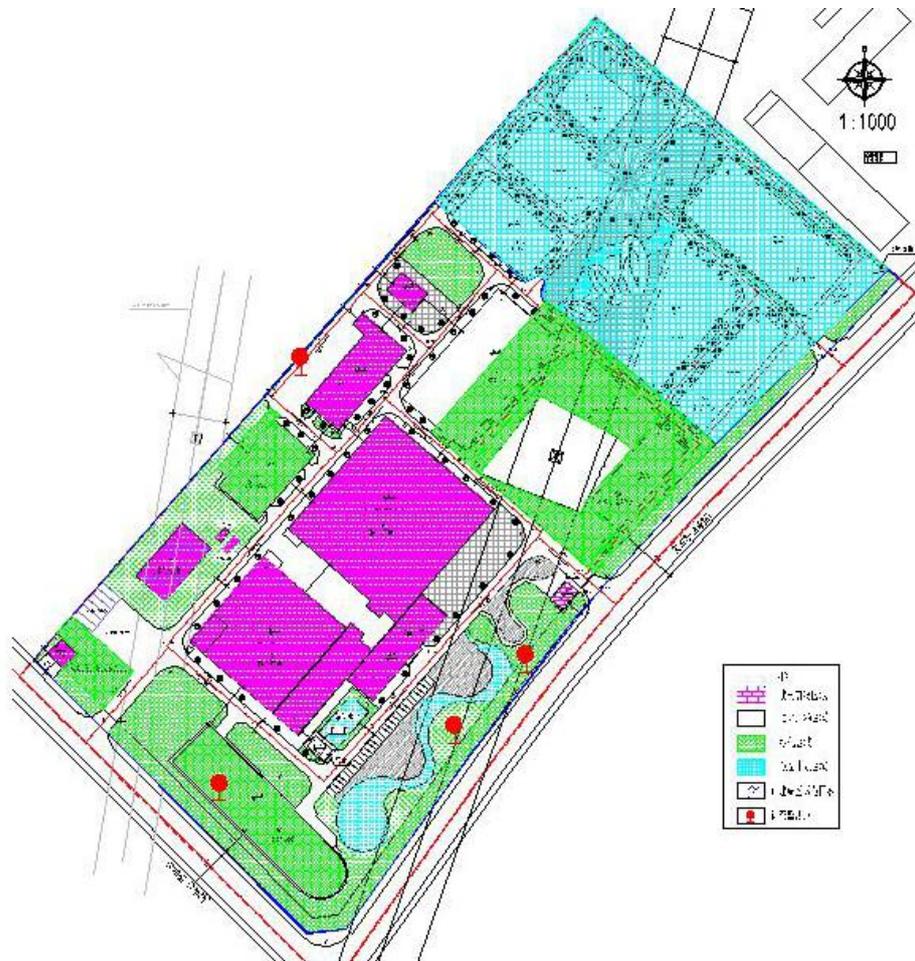
图 2 监测调查点位分布图

结合实施方案并根据现场实际情况进行调整，监测组确定本项目监测点 4 个，以资料分析和调查监测为主进行监测。具体布置见下表 1-6。

分区	监测点位置	编号	监测点类型	监测内容	监测方法	监测设备	监测频次	备注
绿化区	绿化草坪	1~3#	植物样地	绿化措施情况	定位、植被样方观测	皮尺、坡度仪、测距仪	2	植被调查
	边沟	4#	巡查样地	排水、水土流失状况	巡查监测	皮尺、测距仪	2	工程排水措施及效果

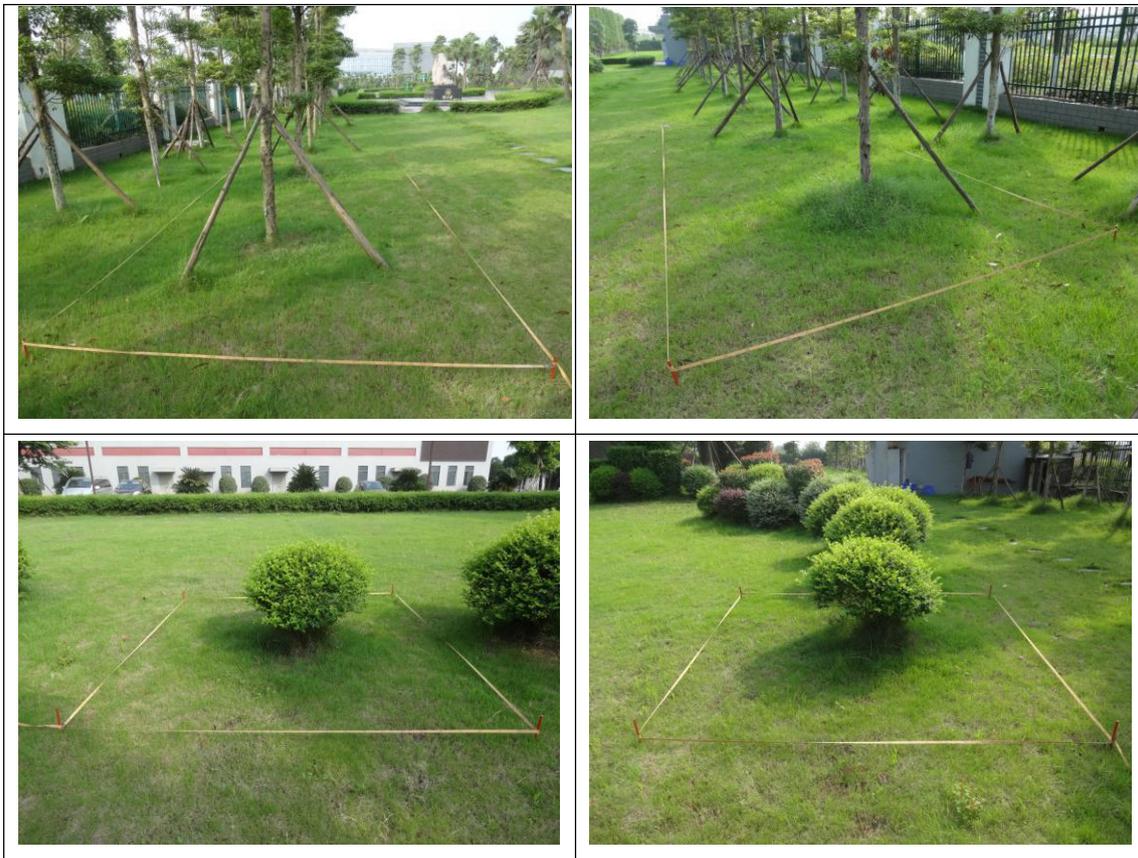
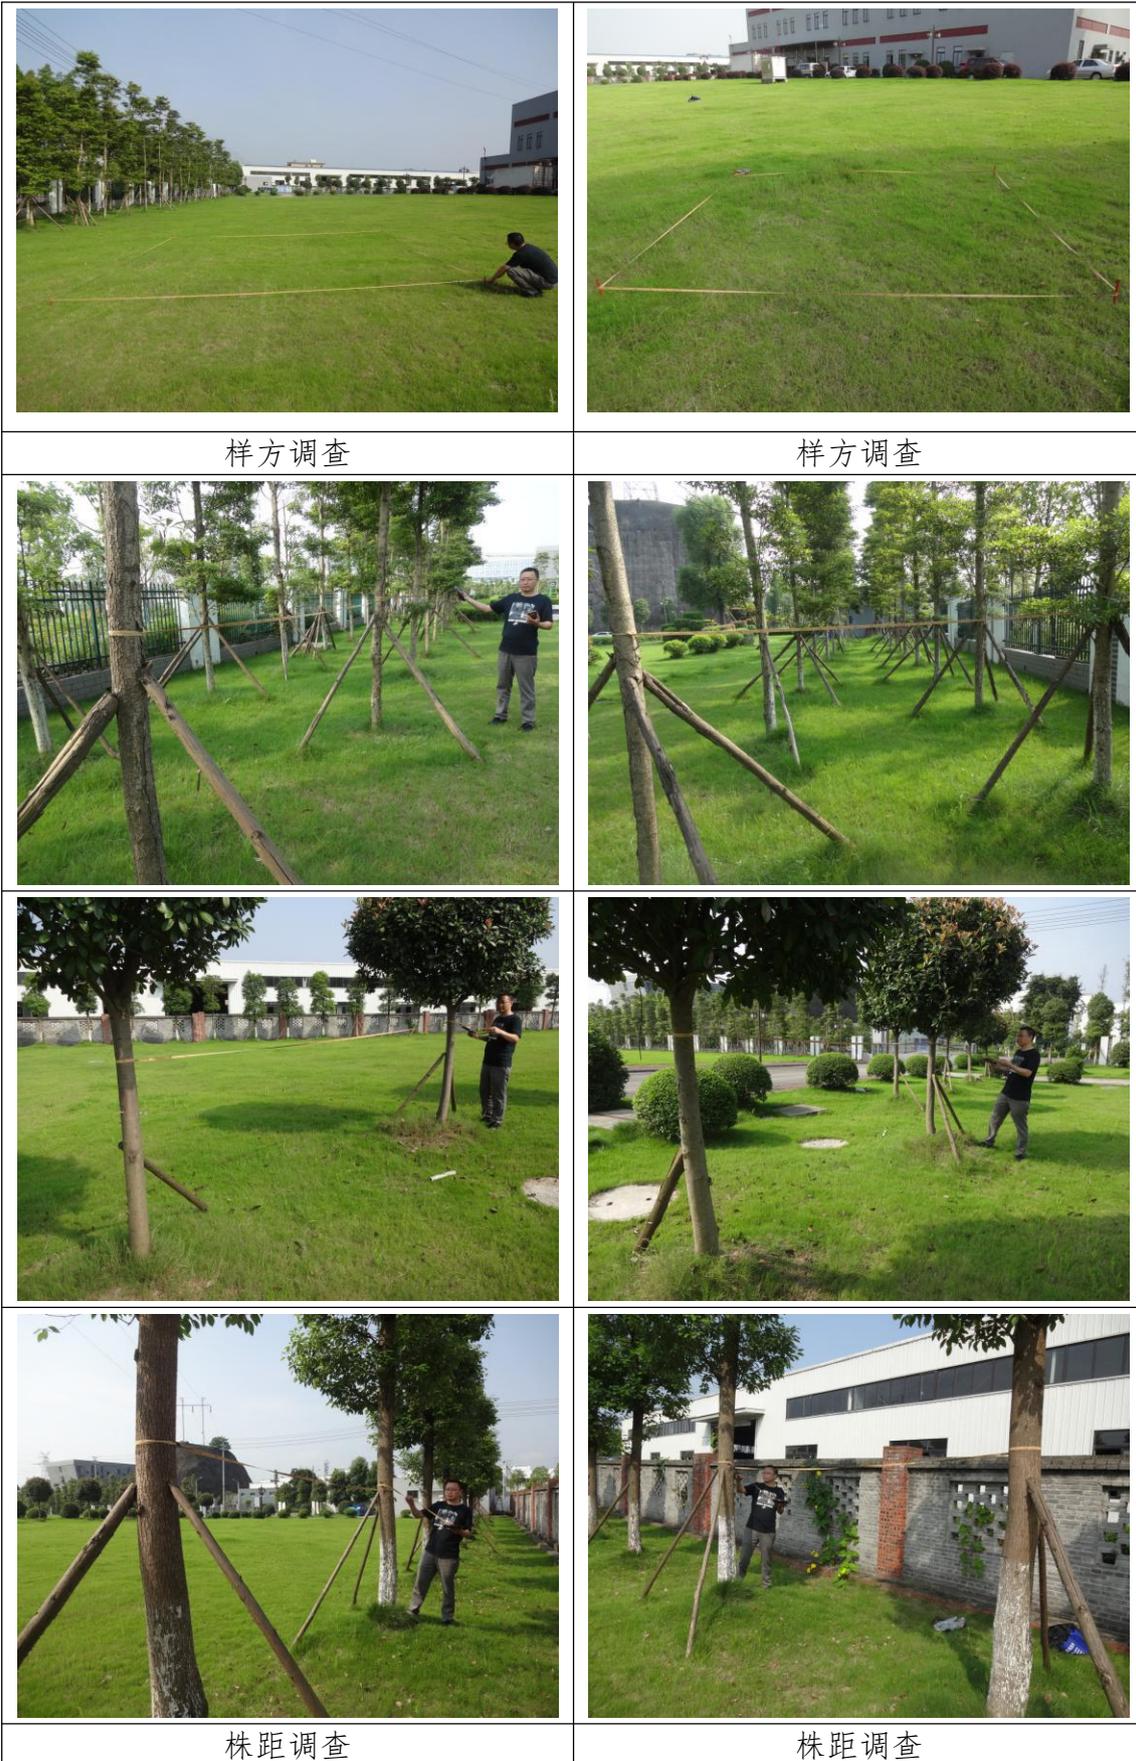
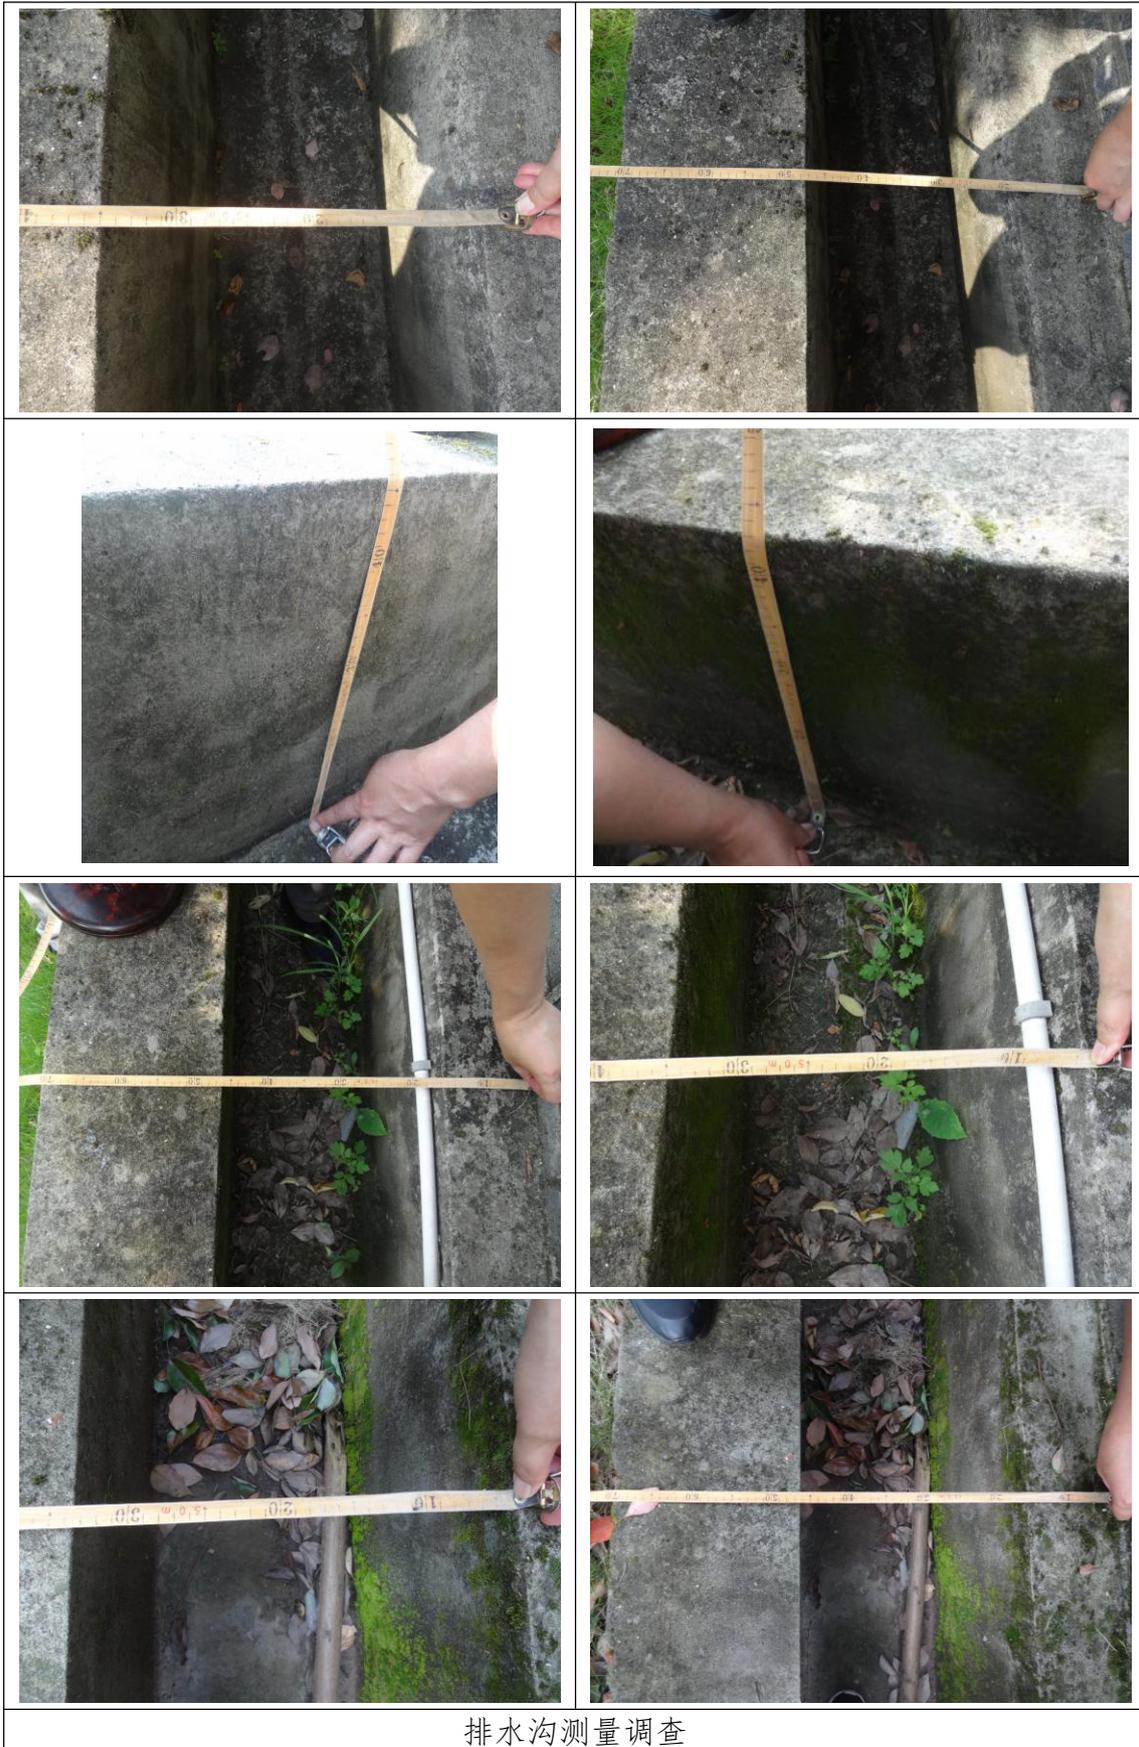
图 3 项目调查情况

我单位接收委托后，立即组织相关技术人员对现场进行查看，通过现场查看。在查看调查过程中，主要针对边坡、植被、临时措施实施情况、排水等措施进行咨询和调查。

排水沟测量调查

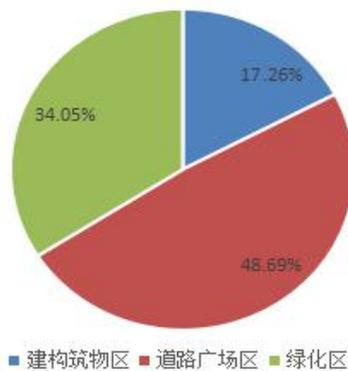
图 4 新增水土流失量分析图

由上表 5-6 可知：各区产生水土流失量因道路广场区和绿化区面积较大，水土流失量最大，最小为建构筑物区。整个项目区从 2015 年 11 月至 2017 年 7 月共产生水土流失量约 191.8t，而原生地面侵蚀量为 181.0t，工程完工后，水土流失得到了治理，地面侵蚀模数减小，且自然恢复期已建绿化区域未新增水土流失，故与原生侵蚀量相比，施工期新增水土流失量为 69.7t。
