西藏自治区改则县吉布茶卡硼镁矿开采工程（以下简称“本项目”或“本工程”）位于西藏自治区改则县麻米乡境内，矿山中心点地理坐标：东经 $83^{\circ} 59' 10''$ ，北纬 $32^{\circ} 01' 22''$ 。矿区面积 12.7765km^2 ，矿体长约 $200 \sim 750\text{m}$ ，开采矿层平均厚度 $0.78 \sim 1.84\text{m}$ ，开采标高在 $4470 \sim 4640\text{m}$ ，区域矿产以硼镁矿为主。本项目建设单位为西藏阿里地区辰宇矿业有限公司。

1 项目及项目区概况

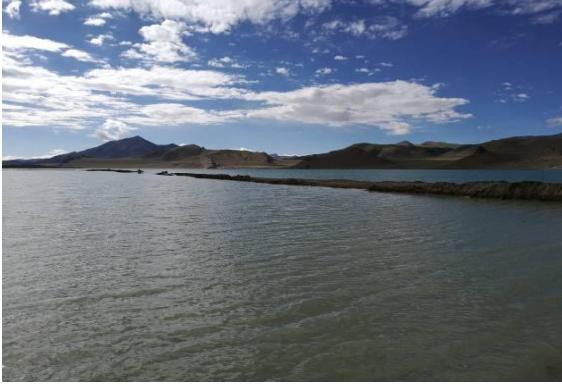
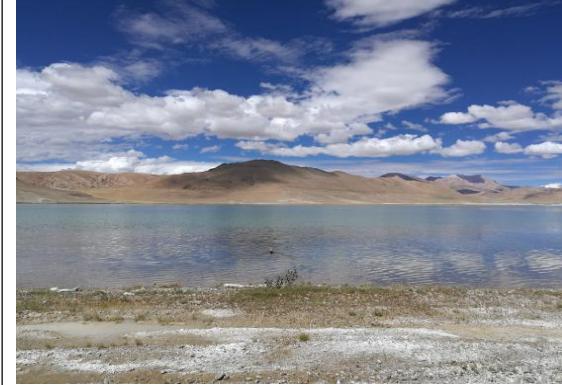
工程措施：开采暂停后对地表进行平整，平整面积 0.22hm^2 。

临时措施：编织袋土埂围栏挡护长度 1488m，开采暂停后拆除围堰 1488m。

防治区域	措施名称	分区防治措施	单位	方案工程量	实施工程量	增减(%)	整改前照片	整改后照片
采矿场区	工程措施	地表平整	hm ²	0.22	0.22	/

采矿场占地 15.33hm^2 ，采矿场于2007年6月开始实施，2015年10月后暂停开采，进入整改阶段。项目于2007年6月~2017年10月期间，在工程初期对场地进行围堰编织袋土埂围栏拦挡，开采暂停后对地表进行平整，在开采暂停后

对围堰进行拆除。

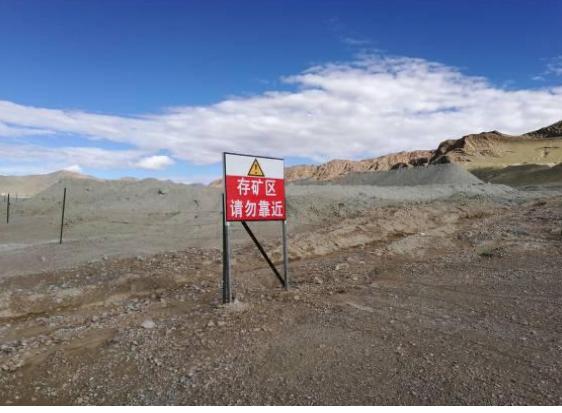
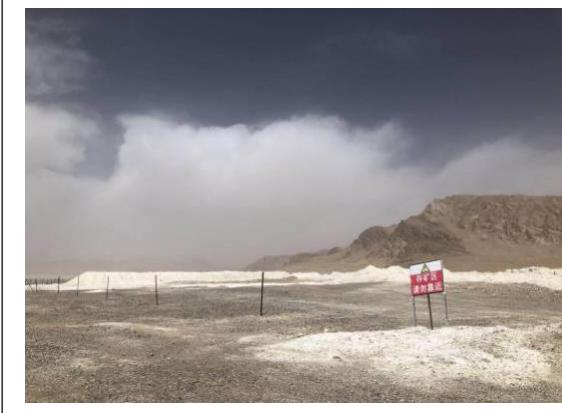
工程措施：矿场开采初期，建设单位在该区域实施了土质截水沟 355m；建设单位于 2015 年开采结束后，实施了场地平整 1.00hm^2 ；

临时措施	编织袋土埂围栏	m	1488	1488	/		
		围堰拆除	m	1488	1488	/		
堆矿场区	工程措施	土质截水沟	m	355	355	/

2019 年 9 月，西藏自治区水利局和阿里地区水利局进行现场验收核查并指出该区域的水土流失问题；2020 年 4~5 月，建设单位在堆矿场区进行第二次地表平整，平整面积 0.59hm^2 。

与此同时，在主管部门现场验收核查后，建设单位于 2020 年 4~5 月同步进行了采场区域的截排水沟清淤工作，清淤长度 236m，主要清除沟渠内的砂石淤泥以满足过水需求，目前排水设施不存在淤积情况，满足水土保持设施验收要求。

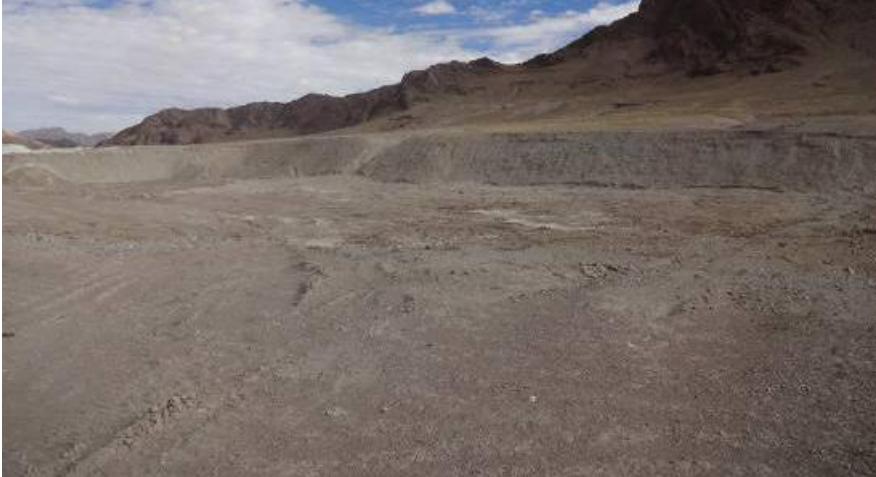
取土场占地 3.33hm², 取土场于 2012 年 6 月开始使用、并于 2015 年 10 月暂停开采进行整改, 暂停取土。项目于 2012 年 6 月~2015 年 10 月期间, 在工程初期对取土场区域上部布置了土质截水沟, 在取土完成后对该区域及时进行土地整治、植被恢复等措施防治水土流失。植被恢复受当地恶劣气候条件限制和土壤含盐成份较高等自然因素影响, 其植物措施实施效果不佳。

取土场区	工程措施	土质截水沟	m	1460	1460	/

土地整治	hm ²	3.33	3.33	/	
	植物措施	植被恢复	hm ²	1.59	1.59	/	
		草籽	kg	127	266	+109	
办公生活区	工程措施	疏松平整	hm ²	0.60	0.10	-83

工程措施: 土质截水沟 1460m, 土地整治 3.33hm²。

植物措施: 植被恢复 1.59hm²。

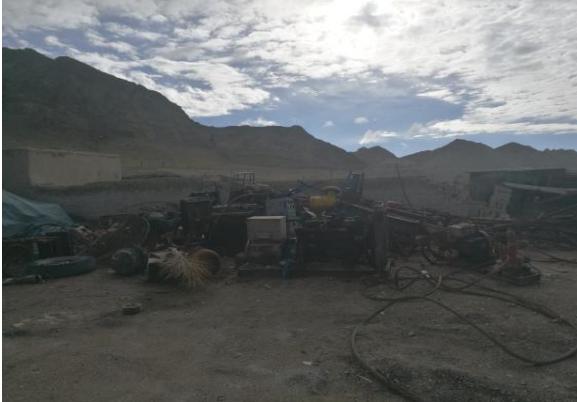
办公生活区占地 0.95hm², 办公生活区于 2007 年 6 至 7 月修建, 项目于 2007 年 6 月~2018 年 6 月期间, 在工程初期对该场地上游布置了土质排水沟, 在整改期间对该区域内闲置部位及时进行疏松平整、撒播种草等措施防治水土流失, 办公生活区后续开采将继续使用。植被恢复受当地气候条件限制, 其植物措施实施效果不佳。

工程措施: 疏松平整 0.10hm²。

植物措施: 撒播种草 0.10hm²。
